Znalecký posudok

číslo: 117/2024

vo veci výpočtu všeobecnej hodnoty vozidla ZETOR 8441 PROXIMA
evidenčné číslo TT512AL.

1. Úloha znalca a predmet znaleckého skúmania: Stanovenie všeobecnej hodnoty traktora Zetor Proxima 8441 evidenčné číslo TT512AL.

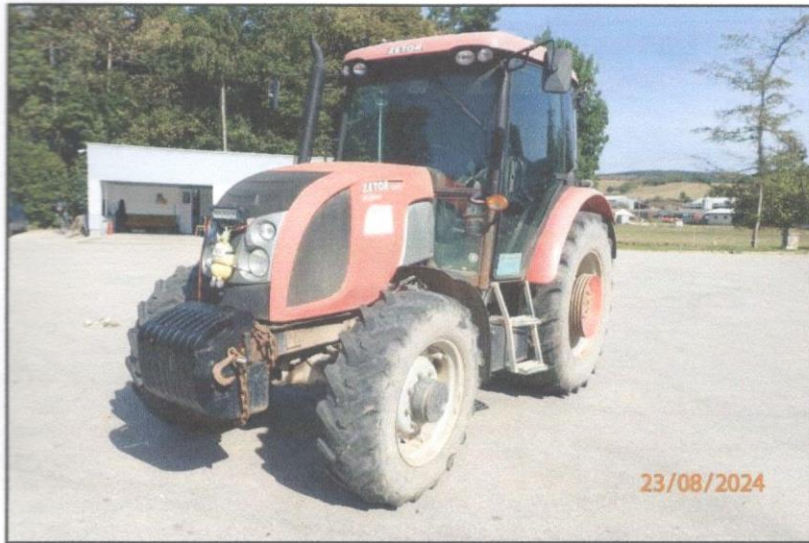
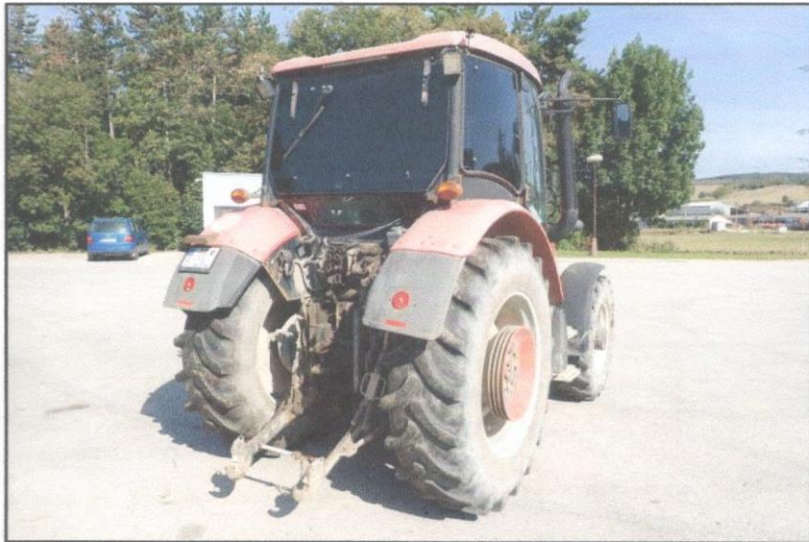
Celkový stav motora znečistený prachom a únikom oleja, štart motora za studena ťažší, za tepla úmerný, voľnobeh pravidelný, chod v otáčkach pravidelný, hlučnosť a dymivosť zvýšená, akcelerácia motora úmerná, výrazný únik oleja v spojoch, vľavo v okolí kompresora, chladiaci a palivový systém tesný, hadice úmerne zostaruté, el. príslušenstvo bez poškodenia, výfukový systém nakorodovaný, chod pedálu spojky bez zadierania, záber v hornej polovici, rozbeh vozidla plynulý. Podľa vyjadrenia zástupcu držiteľa pri obhliadke motor má znížený výkon a servis pri obhliadke zistil zníženú kompresiu na 4 valci a potrebnú výmenu 2 žhavičov. Spojka bola menená za pôvodnú keramickú pri cca 4800 mth za klasickú. Skupina vyžaduje pretesnenie, príp. vykonanie potrebných opráv.

Skupina kompletná, v spodnej časti s výrazným únikom oleja v oblasti prevodovky a prídavnej prevodovky pre pohon prednej nápravy, kompletne otečené, únik olej aj od netesného zadného vývodového hriadeľa, podľa vyjadrenia prevodovka funkčná, kulisa radenia so zvýšenou vôľou, skriňa prevodovky, skriňa rozvodovky a portály so zvýšenou koróziou, lak neplní ochrannú a estetickú funkciu v dostatočnom rozsahu, pravý disk už po výmene vzhľadom na poškodenie, ľavý disk s koróziou. Skupina vyžaduje pretesnenie, príp. vykonanie potrebných opráv.

Diely prednej nápravy, bez viditeľných deformácií a poškodenia s koróziou, konzola a disky nakorodované, spojovacie tyče s koróziou a únik oleja, LP pneumatika nepravdepodobne ojazdená z vonkajšej strany, pravdepodobne vybité uloženie.

Skupina ako celok kompletná, ochranný lak rámu kabíny čiernej farby kompletne nakorodovaný a zostatky laku hlavne na vyšších častiach kabíny, rám kabíny výrazne nakorodovaný z prednej a bočných strán, rám kabíny v oblasti ľavých a pravých dverí v spodných častiach skorodovaný, zadná stena kabíny so zvýšenou koróziou, podlaha kabíny v mieste vstupov skorodovaná, lak neplní ochrannú a estetickú funkciu iba v obmedzenom rozsahu, tesnenia dverí a okien opotrebované, lak pántov dverí narušený koróziou, strecha a plastové diely vyblednuté, zasklenie kompletne nepoškodené.

Skupina ako celok kompletná, lak plastovej kapoty motora vyblednutý, predné blatníky prasknuté v mieste úchyty, korózia držiakov predných blatníkov, lak zadných blatníkov vyblednutý, prasknuté v zadnej časti v mieste úchyty lapačov, korózia kovových častí zadných blatníkov, čalúnenie sedadla vodiča opotrebované, roztrhané a znečistené, korózia svetla osvetlenia EČ, kryt podlahy opotrebovaný a znečistený, interiér znečistený, korózia pedálov nožného ovládania brzd a spojového pedála, znečistený kryt kúrenia, vnútorné obloženie kabíny opotrebované, s lokálnymi poškodeniami menšieho rozsahu a znečistené, čalúnenie strechy silne znečistené, kovové diely vnútorného vybavenia kabíny s lokálne poškodeným lakom a koróziou (najmä pod čelným sklom), veniec volantu opotrebovaný, vzpery na dverách opotrebované, nedržia, držiak akumulátora odtrhnutý, akumulátor prichytený gurtňou, klimatizácia nefunkčná, po naplnení uniká chl. médium, podľa vyjadrenia obsluhy výrazný únik stlačeného vzduchu.

Zadný TBZ podľa vyjadrenia funkčný, korózia modulárnej konzoly CBM, korózia dielov zadného TZB, ľavý hydraulický valec TBZ výrazne netesný, tiahla zdvíhu poškodené, opravované zvaraním, závesné zariadenie vybité, hydraulika zadného okruhu s únikom oleja, závažia v zadných kolesách s povrchovou koróziou, závažia v prednej časti z iného traktora nie sú predmetom predaja, skupina ako celok kompletná.

Traktor vyžaduje vykonanie opráv skupín motor (celková oprava príp. GO, nízka kompresia 4 valca), kompletne pretesenie prevodovky, oprava úniku vzduchu, klimatizačnej sústavy, držiaku akumulátora, výmeny valca zadného zdvihu, uloženie prednej nápravy, výmeny závesného zariadenia a rôznych drobností.
